# 大藪洗堰跡

- 所在 輪之内町大藪字新河原2865の4
- 指定年月日 県指定 史跡 昭和34年3月10日
- 時代 江戸時代

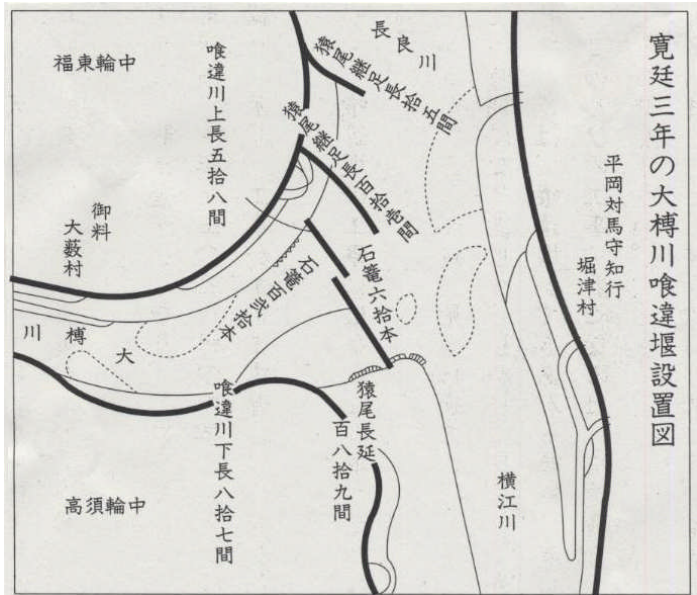
大樽川はもともと長良川の水行をよくするために、長良川と揖斐川を結んだ人工川であるが、両川の川底の差が八尺もあったため、洪水ごとに、長良川の水が大樽川に奔流して、福束・高須の両輪中に氾濫した。また、江戸時代に入ると、新田開発が進められ、今まで遊水池となっていた土地が減り、洪水が頻繁に起こるようになった。そのため、福束輪中の村々が大藪村と勝村との間に、石堰を築き、締め切る工事を願い出たところ、寛延三年（1750）10月、大樽川喰違堰の設置工事の許可があり、翌年1月から農民の手による工事が行われ完成させた。（喰違堰）

喰違堰は、大藪村側から長さ58間、勝村から87間の石堰をそれぞれ常水面より、一尺八寸高く築いたものである。

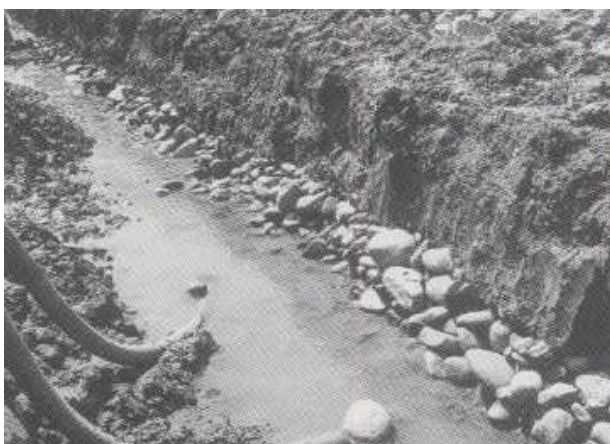
宝暦5年完成薩摩洗堰（洗堰の試掘）平成9年4月

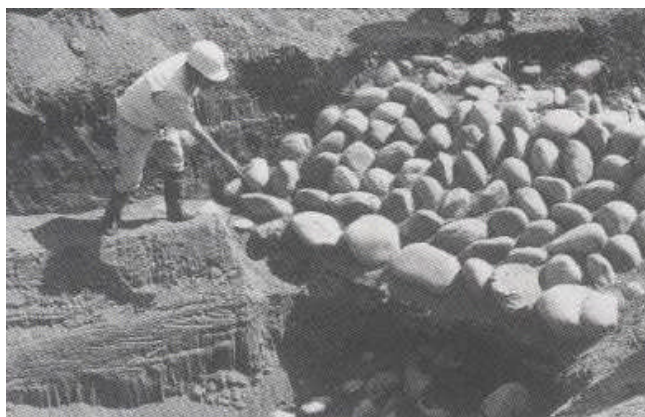
宝暦8年完成大樽川洗堰（洗堰の試掘）水うけ部

現在大樽川は廃川となり、川底は払下げられて民有地となって開墾され、当時の洗堰は田面から没して、その面影を見ることもできないが、今も三、四尺掘れば往年の石積みを見ることができる。

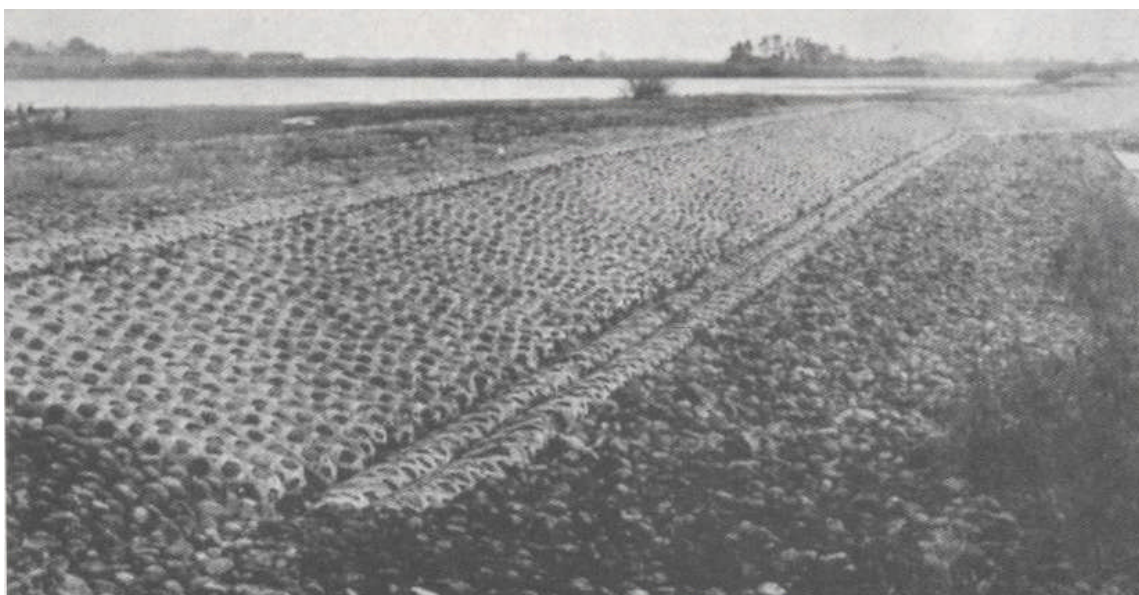
大樽川洗堰（宝暦8年3月～明治32年）

工事をはじめ、翌8年3月に完成した。以後明治32年大樽川の締切堤の完成するまで約150年間、長良・揖斐両川の制水の役割を果たし、福東・高須・多芸輪中を水害から守った。
